# HOTTES DE CUISINE / ENCASTRÉS

## ELITE-PRO

24036-S • (36"- 860 CFM - Acier inoxydable)

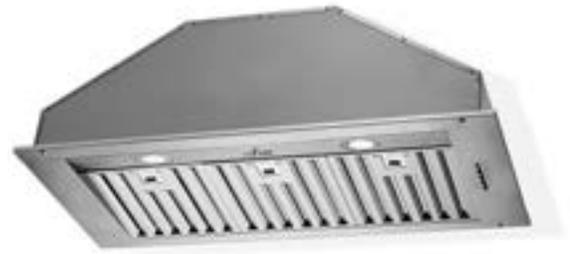
### DIMENSIONS

- Fini acier inoxydable
- 860 CFM
- Niveau de bruit : 0,7 (basse vitesse) à 9,0 sones (haute vitesse)
- 3 vitesses avec minuterie
- 2 ampoules DEL de 5W à 2 intensités (incl.)
- Grilles de type « Baffle » (incl.)
- Sortie de ventilation verticale circulaire de 6"
- Poids : 37 lbs
- Ouverture requise : 14 5/8" x 33 5/8"
