## PRO DESIGNER

**24836-S • (36"- 1000 CFM - Acier inoxydable)**

### SPÉCIFICATIONS TECHNIQUES

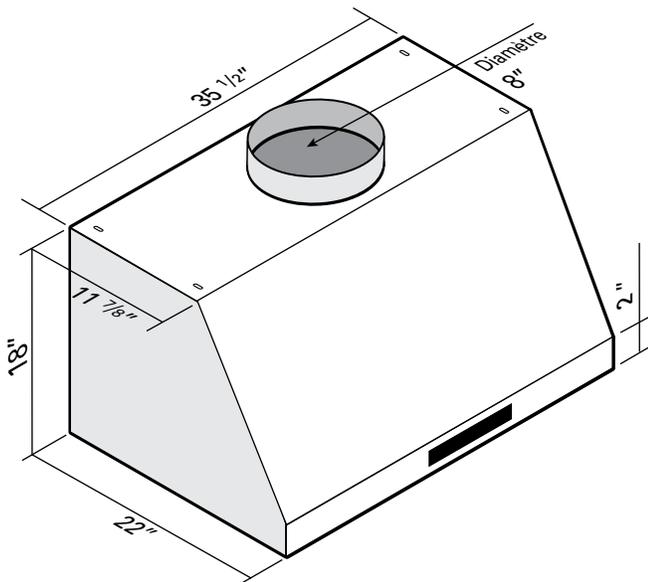
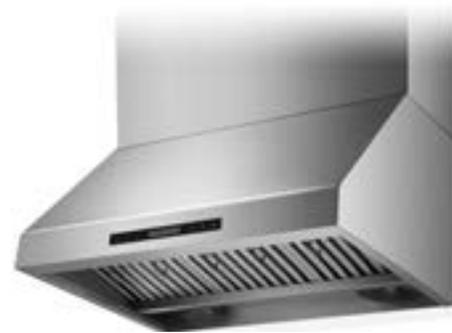
### DIMENSIONS

- 1000 CFM
- Niveau de bruit : 0,9 (basse vitesse) à 11,0 sones (haute vitesse)
- Panneau de contrôle électronique à 4 vitesses LCD avec Horloge
- 2 ampoules DEL de 2W (incl.)
- Grilles en acier inoxydable de type « Baffle » (incl.)
- Sorties d'air de 8"
- Cheminée d'extension disponible. 12"x12"x 36" (#C24836 en option)
