HOTTES DE CUISINE / ENCASTRÉS

ELITE-PRO

24030-S • (30"- 600 CFM - Acier inoxydable)

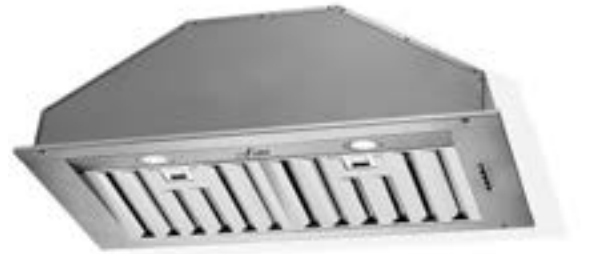
DIMENSIONS

- Fini acier inoxydable
- 600 CFM
- Niveau de bruit : 0,7 (basse vitesse) à 9,0 sones (haute vitesse)
- 3 vitesses avec minuterie
- 2 ampoules DEL de 5W à 2 intensités (incl.)
- Grilles de type « Baffle » (incl.)
- Sortie de ventilation verticale circulaire de 6"
- Poids : 32 lbs
- Ouverture requise : 14 5/8" x 28 1/8"
