HOTTES DE CUISINE / MURALES

SLIM

24900-390-BK • (30" - 390 CFM)

24900-480-BK • (30" - 480 CFM)

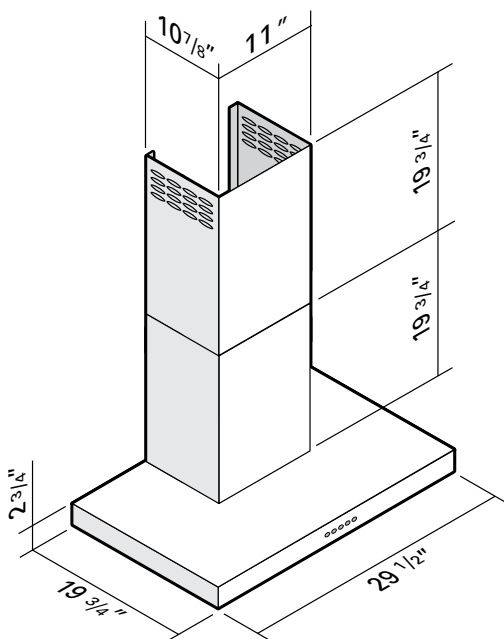
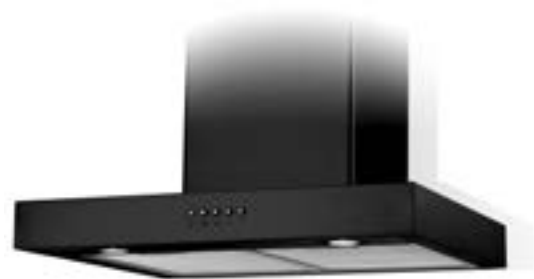
DIMENSIONS

- Fini noir
- 390 et 480 CFM
- Niveau de bruit : 0,6 (basse vitesse) à 8,0 sones (haute vitesse)
- Bouton poussoir à 3 vitesses
- 2 ampoules DEL de 5W à 2 intensités (incl.)
- Filtres (5 couches) en aluminium (incl.)
- Sortie de ventilation verticale circulaire de 6"
- Cheminée télescopique de 2 sections de 19 3/4"
- Cheminée de 30" en option pour les plafonds allant jusqu'à 10 pieds de hauteur
- Convenant aux plafonds jusqu'à 8 pi. 6 po. (En utilisant les longueurs de cheminées incluses avec la hotte, celle-ci pourrait être installée avec un plafond de 9 pieds (108 pouces) à la condition d'installer la hotte à au moins 31 pouces du comptoir.)
